# Особенности распространения дисковой трещины гидроразрыва в лабораторном эксперименте

Дипломная работа на соискание степени магистра  
Лукиной Анны Александровны

# Гидравлический разрыв пласта

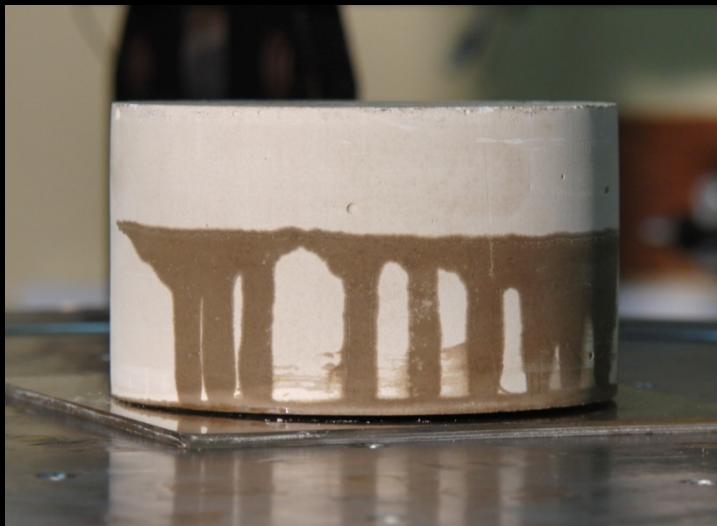
*Вид гипсового образца после эксперимента.*

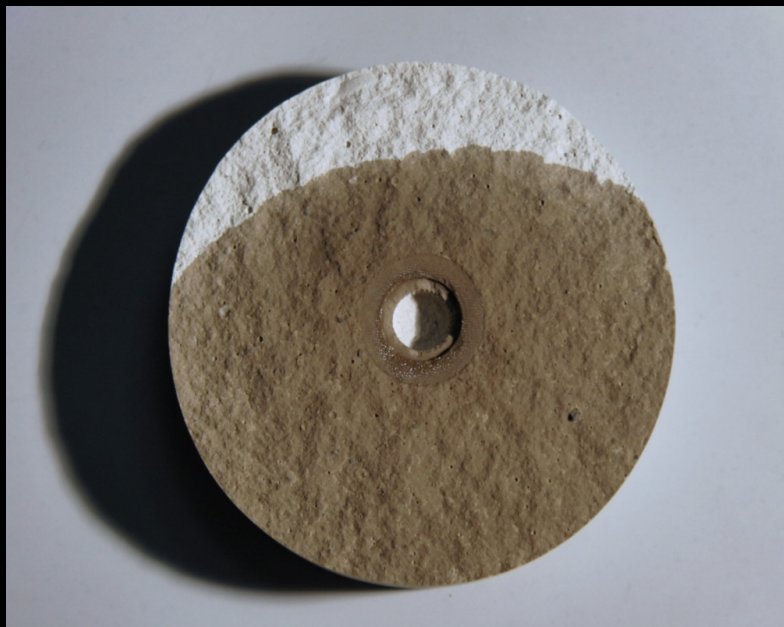
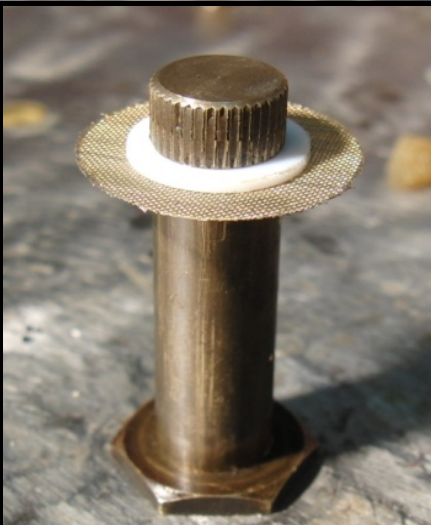
*Центральная скважина с затравкой для горизонтальной трещины ГРП*

- При заливке образца была использована затравка для трещины;
- Параметры образца:
  - Диаметр – 105 мм
  - Высота – 60 мм
  - Диаметр затравки – 25 мм
- Давление на образец можно считать незначительным;
